Demminer Archivbilder 8

Zugunglück am 10. Mai 1900 - bei Arbeiten an der Peenebrücke, um die Bögen zu verstärken, wurden die Bolzen von einigen Trägern zu sehr gelockert. Unter der Last des aus Stralsund kommenden Personenzuges bogen sich nun die Träger zusammen und die Brücke senkte sich vom Mittelpfeiler mit der Lokomotive in die Peene. Lokomotivführer und Heizer sprangen geistesgegenwärtig in den Fluss und konnten sich schwimmend retten. Tragisch war der Tod des leitenden Monteurs der Brückenbaufirma, der unter den Brückenteilen begraben wurde und erst nach einigen Tagen aus der Peene geborgen werden konnte. Die Soldaten des Eisenbahnregiments Berlin errichteten vom 18. Mai bis 7. Juni 1900 eine hölzerne Notbrücke. Mit nur einem Segment überspannt heute die Brücke den Peenefluss bei Demmin. Am 26. April 1973 wurde sie der Deutschen Reichsbahn übergeben.

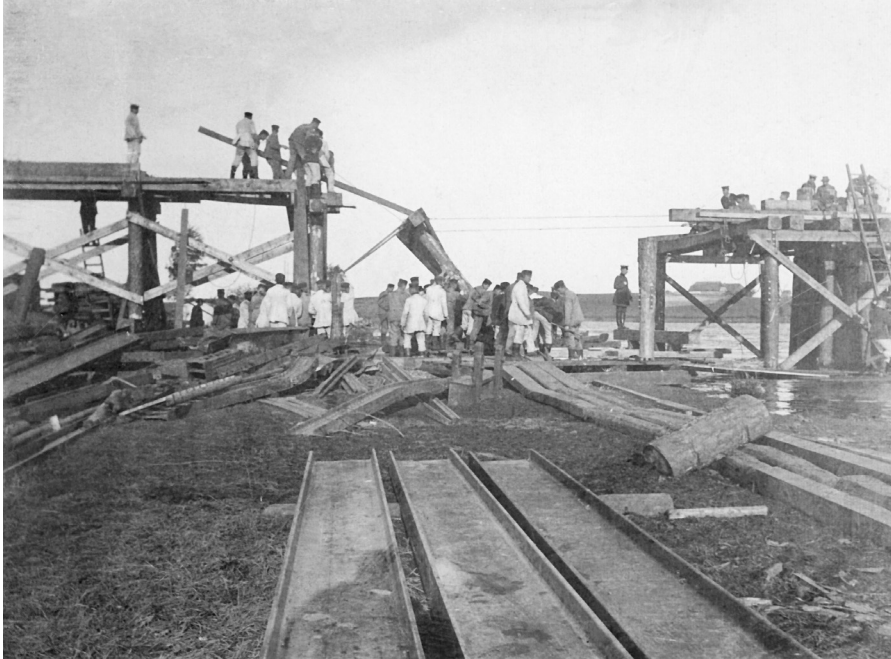
Die Aufnahme zeigt das Brückenbaukommando unter Oberleutnant Gumme beim Aufrichten eines Bockes.
